EKSPERTYZA TECHNICZNA

BUDYNEK USŁUG SPOŁECZNO-SOCJALNYCH

ul. Malińska 9
63-300 Pleszew
dz. nr 940

Ekspertyza o stanie technicznym budynku

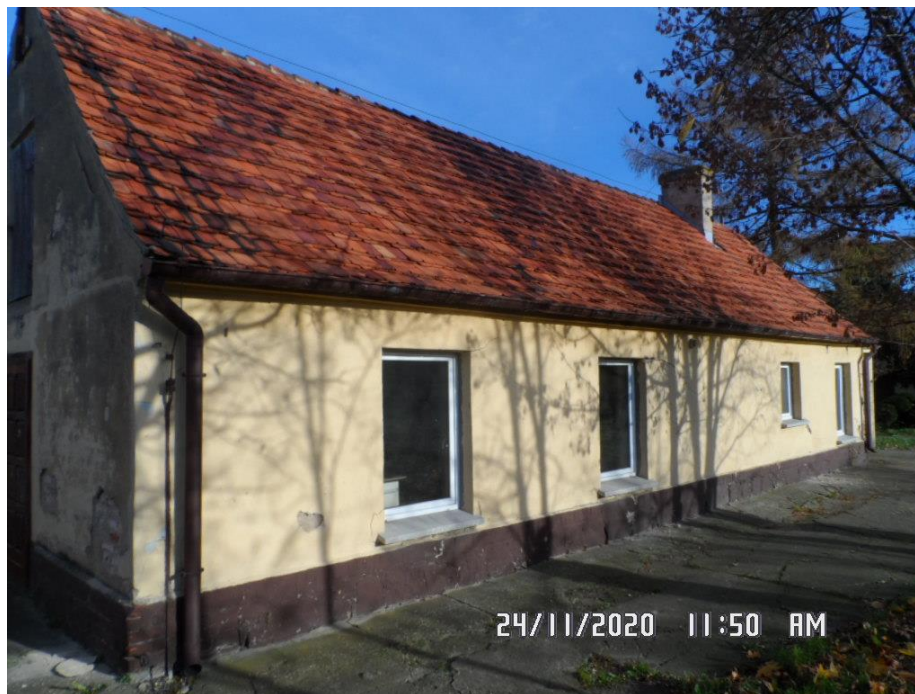
1. Widok ogólny budynku

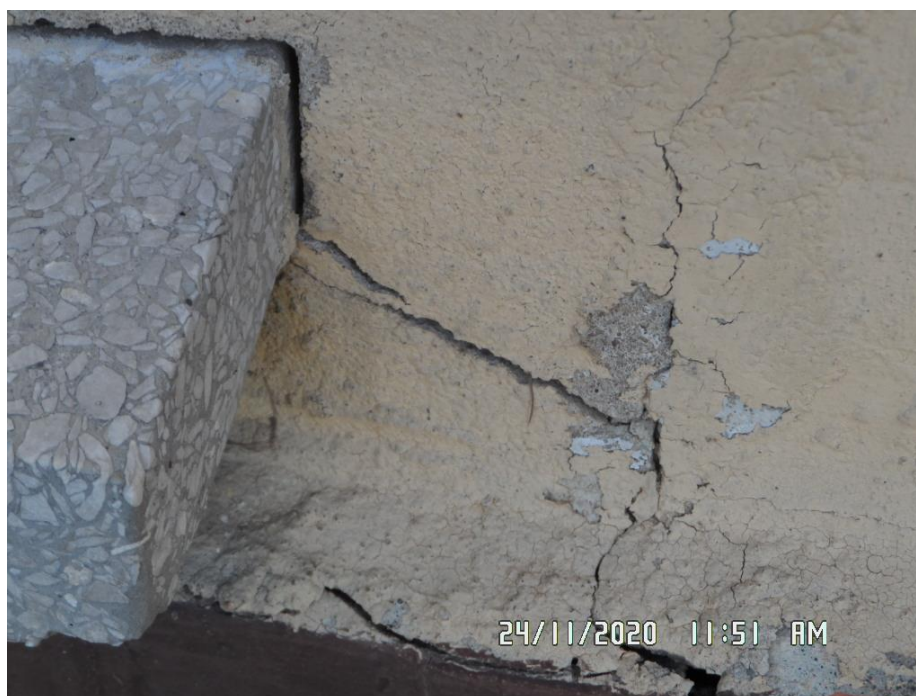
2. Widoczne pionowe pęknięcia muru

- a) Aktualny stan techniczny budynku jest stanem przed awaryjnym, który zagraża bezpieczeństwu użytkowników.
- b) Występująca na elementach konstrukcyjnych mury rysy i pęknięcia są spowodowane długoletnią eksploatacją, ale przede wszystkim osiadaniem budynku spowodowanego zmianami warunków gruntowo-wodnych.
- c) Uważam, że opisane w punkcie 2.3. niniejszej ekspertyzy zniszczenia występujące w budynku kwalifikują obiekt do rozbiórki.
- d) W przypadku zużycia technicznego budynku powyżej 60% wykonanie remontu uważa się za technicznie i ekonomicznie nieuzasadnione.

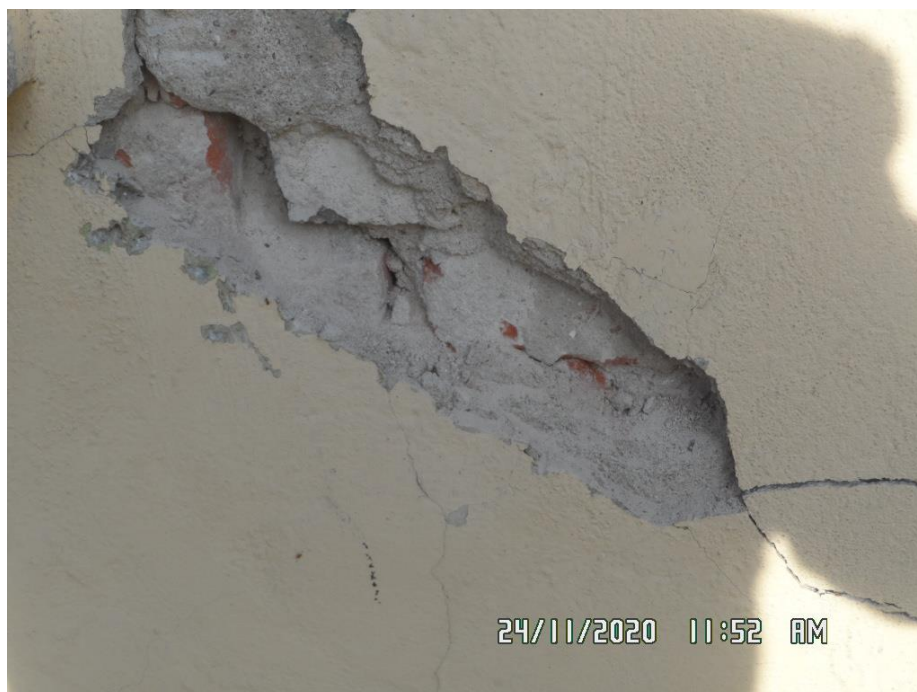
3. Widoczne pionowe pęknięcia muru

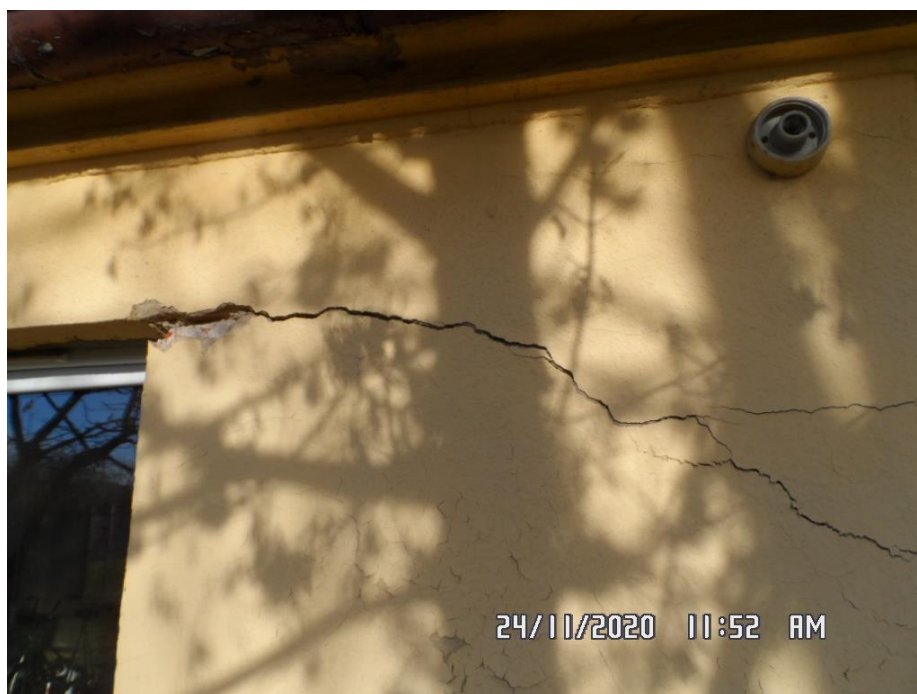
4. Widoczne poziome pęknięcia muru

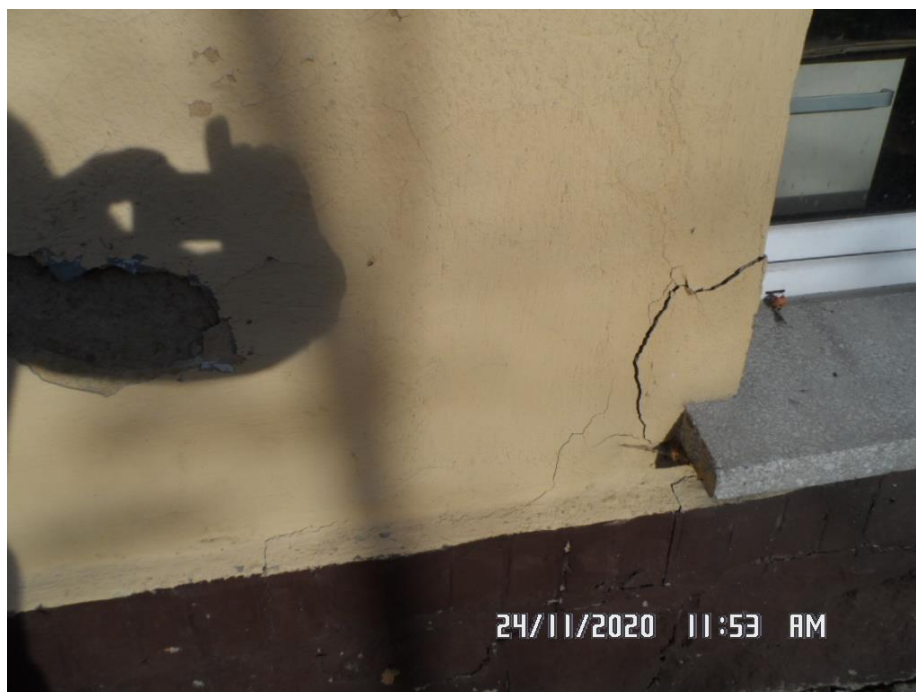
5. Widoczne pęknięcia muru przy oknie

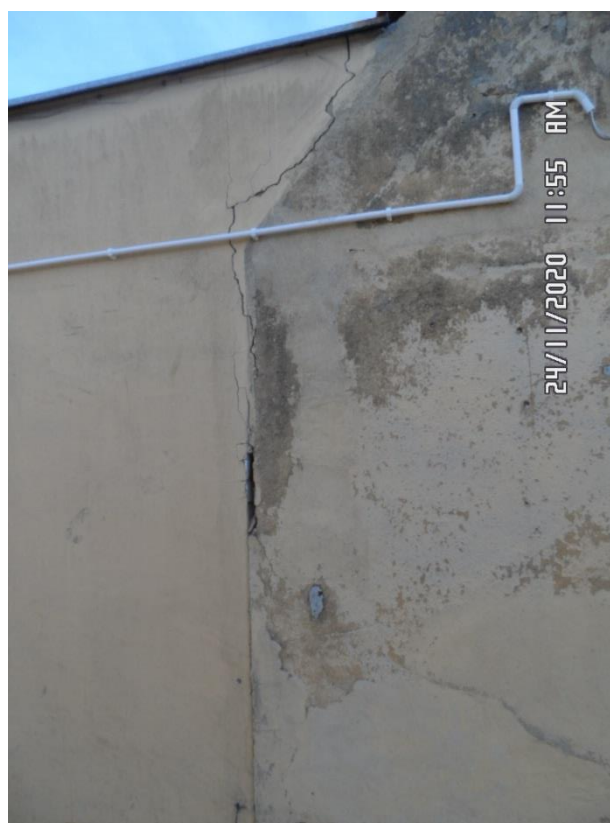
6. Rysy na ścianie szczytowej

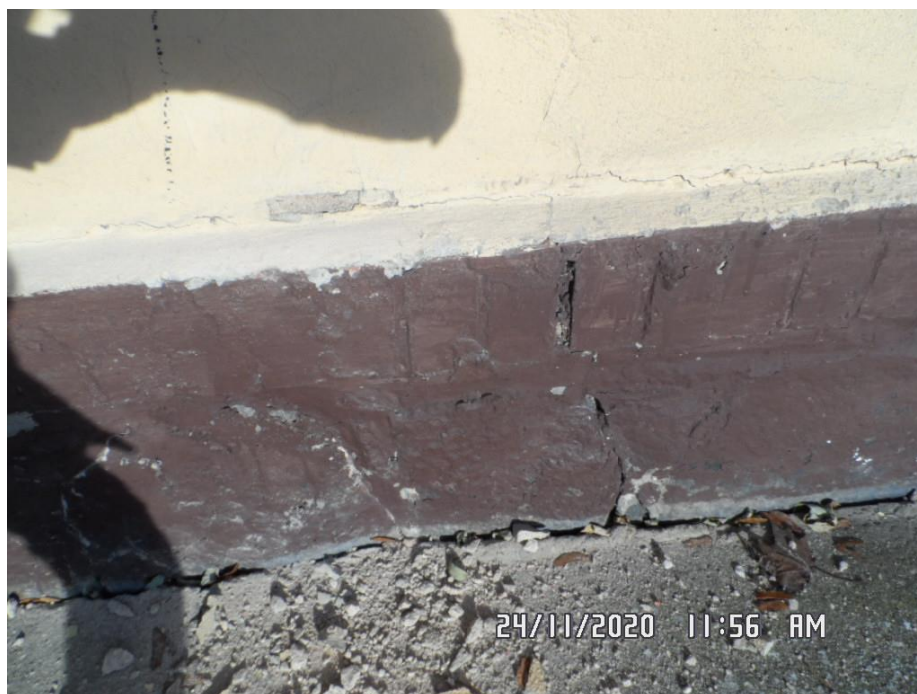
7. Pęknięcia murów fundamentowych

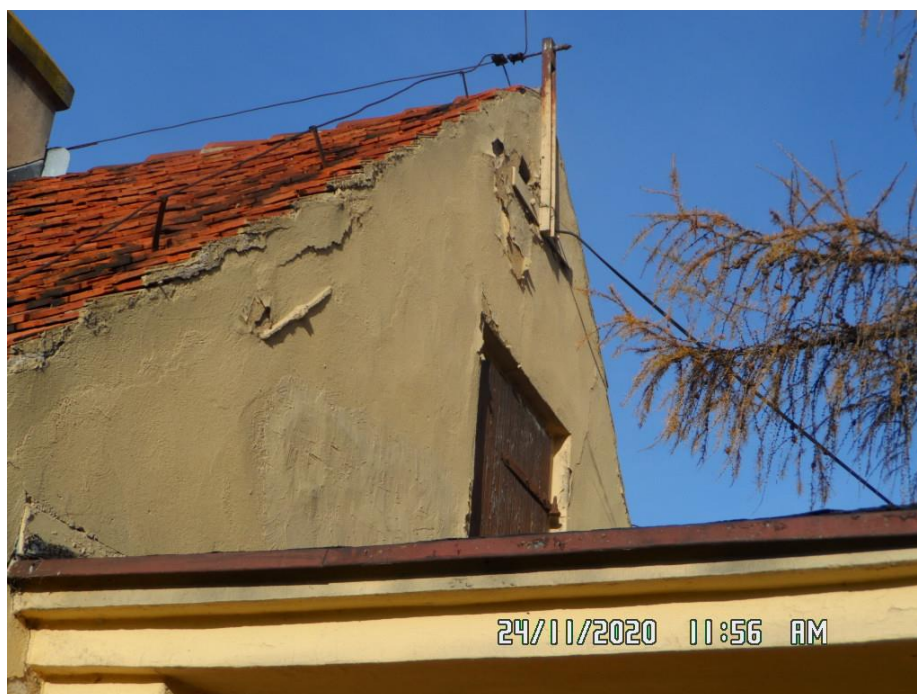
Drewniana krokwiowa konstrukcja dachu wykazuje znaczne zniszczenia materiału korozją techniczną i biologiczną. Przeprowadzone oględziny wykazały, że w celu zabezpieczenia Krokwi przed osiadaniem wprowadzono słup podtrzymujący wyplątę w kalenicową. Tynki zewnętrzne na większości powierzchni odpadają odparzone.

8. Zły stan tynków na przeciwnej ścianie szczytowej

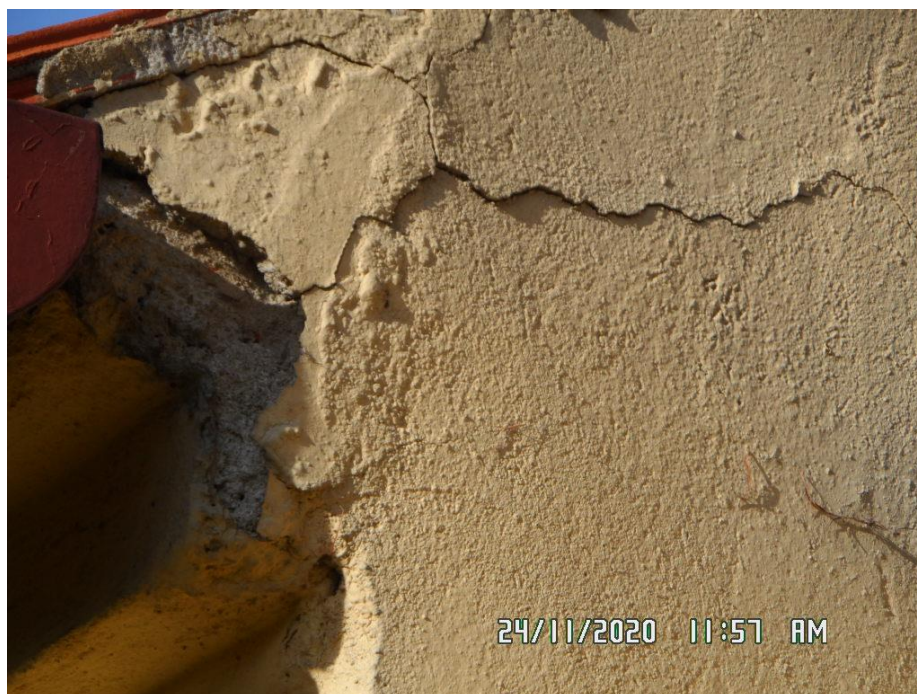
9. Pęknięcia przy okapie

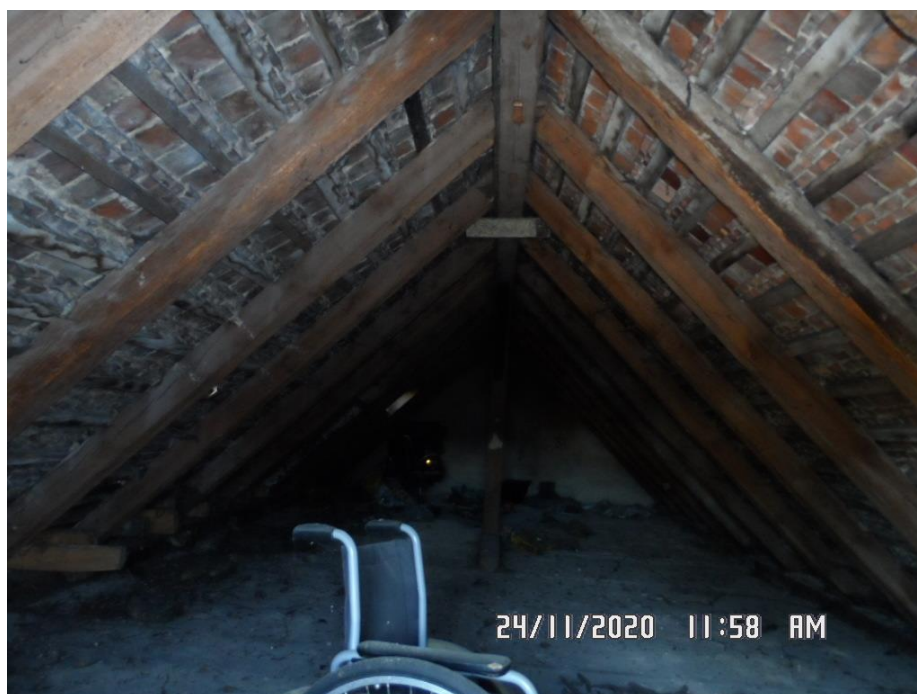
10. Zły stan więźby dachowej.
